การเพิ่มประสิทธิภาพกระบวนการผลิตไม้พาเลท:  
กรณีศึกษา ห้างหุ้นส่วน ขอบท่ากิจ พาราเว็ด จำกัด

Improving the efficiency of the wood pallet production process:

Case study Chobthakit Parawood Limited Partnership

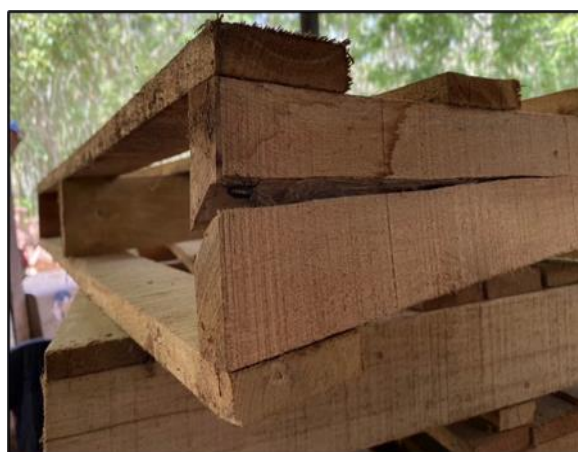
**ภาพที่ 2** รูปแบบงานเสียหัวไม้แตกขณะยิง

จากตารางที่ 1 พบว่า ลักษณะของงานที่เสียทั้งหมดที่ตรวจพบใน เดือนมิถุนายน - เดือนสิงหาคม พ.ศ. 2565 มีจำนวน ของเสียจากการวางโครงไม้ผิดรูปแบบในเดือนมิถุนายน จำนวน 116 ตัว เดือนกรกฎาคม จำนวน 163 ตัว และเดือนสิงหาคม จำนวน 238 ตัว ผลรวมจำนวน ของเสียที่เกิดจากการวางโครงไม้ผิดรูปแบบจำนวน 517 ตัว จำนวน ของเสียจากการยิงตะปูเบี้ยวในเดือนมิถุนายนจำนวน 184 ตัว เดือนกรกฎาคมจำนวน 237 ตัว และเดือนสิงหาคม จำนวน 206 ตัว ผลรวมจำนวนของเสียที่เกิดจากการยิงตะปูเบี้ยวจำนวน 627 ตัว จำนวนของเสียจากหัวไม้แตกขณะยิงในเดือนมิถุนายน จำนวน 93 ตัว เดือนกรกฎาคม

จำนวน 176 ตัว และในเดือนสิงหาคม จำนวน 83 ตัว ผลรวมจำนวนของเสียที่เกิดจากหัวไม้แตกขณะยิงจำนวน 352 ตัว เปอร์เซ็นต์ของเสียในเดือนมิถุนายนคิดเป็นร้อยละ 26.27 เดือนกรกฎาคมคิดเป็นร้อยละ 38.50 และเดือนสิงหาคมคิดเป็นร้อยละ 35.22 เปอร์เซ็นต์ในเดือนมิถุนายนคิดเป็นร้อยละ 26.27 เดือนกรกฎาคมคิดเป็นร้อยละ 64.79 และเดือนสิงหาคมคิดเป็นร้อยละ 100 รูปแบบของงานเสียที่พบในช่วงเดือนมิถุนายน - เดือนสิงหาคม พ.ศ. 2565 จำนวนของเสียที่เกิดขึ้นในกระบวนการผลิตพาเลท คิดเป็นสัดส่วนของเสียทั้งหมดที่พบในเดือนมิถุนายน - สิงหาคม 2565 จำนวนของเสียในเดือนมิถุนายน 393 ตัว คิดเป็นเปอร์เซ็นต์ของเสียร้อยละ 26.27 คิดเป็นมูลค่าทั้งหมด 117,900 บาท จำนวนของเสียในเดือนกรกฎาคม 576 ตัว คิดเป็นเปอร์เซ็นต์ของเสียร้อยละ 38.50 คิดเป็นมูลค่าทั้งหมด 172,800 บาท และจำนวนของเสียในเดือนสิงหาคม 527 ตัว คิดเป็นเปอร์เซ็นต์ของเสียร้อยละ 35.22 คิดเป็นมูลค่าทั้งหมด 158,100 บาท รวมทั้ง 3 เดือนจำนวนของเสียรวมทั้งทั้งหมด 1,496 ตัว คิดเป็นมูลค่าทั้งหมด 448,800 บาท

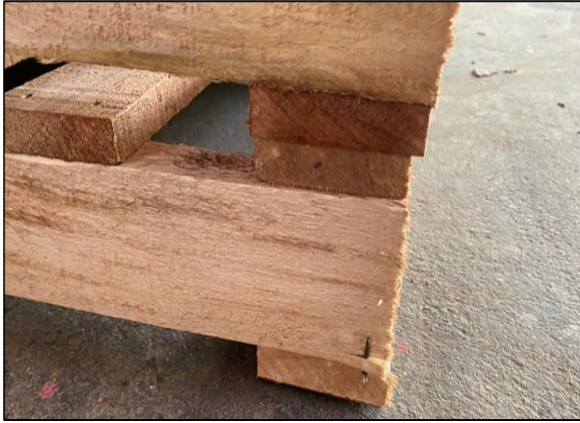
ภาพที่ 3 รูปแบบของเสียในการยิงตะปูปิดเปี้ยว

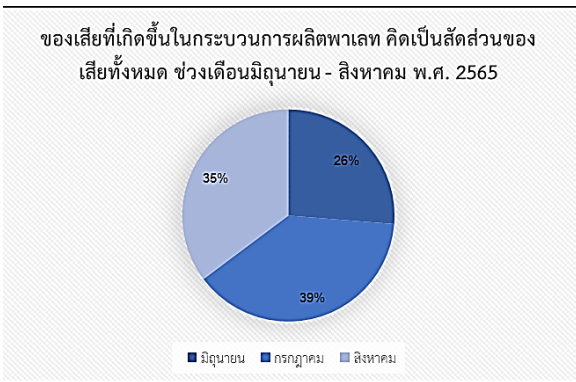
ภาพที่ 4 แสดงร้อยละสัดส่วนลักษณะของการเกิดผลเสียทั้งหมด

เดือน	รูปแบบของงานที่เสีย			รวมจำนวนของเสียทั้งหมด	ร้อยละของเสีย	ร้อยละสะสม
	ยิงตะปูเบี้ยว	วางโครงไม้ผิดรูปแบบ	หัวไม้แตกขณะยิง			
มิถุนายน	184	116	93	393	26.2	26.3
กรกฎาคม	237	163	176	576	38.5	64.7
สิงหาคม	206	238	83	527	35.3	100
ผลรวม	627	517	352	1,496	100	-

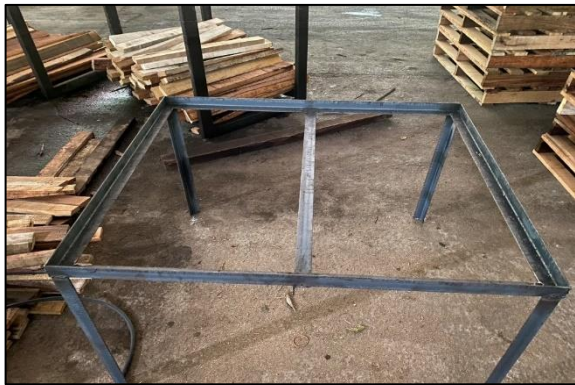
ภาพที่ 6 แม่แบบตัวเก่า

**5.4.3 กระบวนการ (Method) การออกแบบ** ตัวแม่แบบขึ้นมาใช้เพื่อให้ง่ายต่อการทำงานมากยิ่งขึ้น โดยมีชิ้นงานการสร้างตัวแบบ ดังภาพที่ 6 และ ภาพที่ 7
