การปรับปรุงกระบวนการผลิตแผ่นใยมะพร้าว: กรณีศึกษา Dangtex Industrial Co., Ltd. Improvement of Coconut Fiber Board Production Process: A Case Study of Dangtex Industrial Co., Ltd.

Abstract: This research aims to improve the coconut fiber board production process at Dangtex Industrial Co., Ltd. The research data were collected from January to March 2022 and August to October 2022 for a total of 6 months. The data were used to identify the causes of problems in the coconut fiber board production process and to propose solutions for improving production using 7 QC Tools. The research found that Dangtex Industrial Co., Ltd. produced 107,244 pieces of coconut fiber board. The survey data collected before the improvement, from January to March 2022, showed that a total of 6,491 sheets were wasted, representing 6.44% of the total production. The value of the waste was 5,841,900 baht. The problems in the production process were as follows: The workers lacked knowledge and skills. The machines were not maintained and were not checked regularly. The pressure used to compress the coconut fiber boards was too high or too low. A process had too high or too low temperature. The number of sheets b

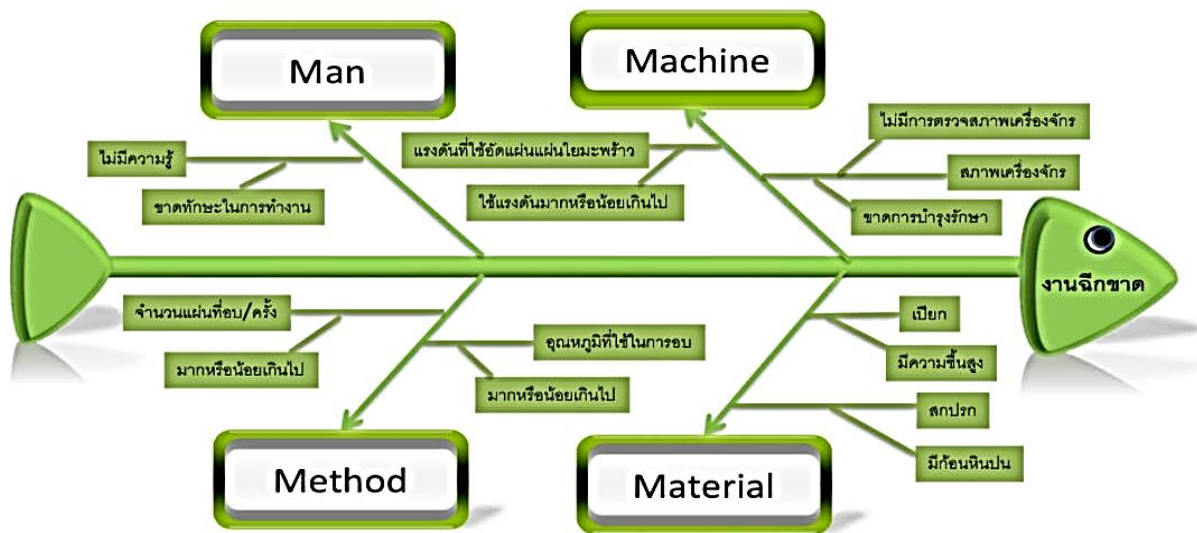
ผู้วิจัยจึงร่วมกับบริษัทค้นหาสาเหตุของปัญหาเพื่อเสนอแนวทางการแก้ไขปัญหาด้วยวิธีการนำปัญหาดังกล่าวมาเขียนเป็นแผนผังก้างปลาเพื่อแสดงให้เห็นแผนภาพสาเหตุและผลจากการเกิดของเสียงานฉีกขาด โดยการระดมสมองกับพนักงานที่มีส่วนเกี่ยวข้องในการผลิตแผ่นใยมะพร้าวแล้วจึงทำการเขียนเป็นแผนผังก้างปลาได้ดังภาพที่ 3

ภาพที่ 3 แผนผังก้างปลาแสดงสาเหตุที่ก่อให้เกิดงานฉีกขาด

จากภาพที่ 3 สาเหตุที่ทำให้แผ่นใยมะพร้าวฉีกขาดเกิดขึ้นในกระบวนการผลิตแผ่นใยมะพร้าวพบว่า ปัญหาหลักคืองานฉีกขาด ซึ่งเป็นปัญหาที่เกิดขึ้นภายในแผ่นใยมะพร้าวของโรงงานตัวอย่าง โดยทำการวิเคราะห์จาก 4 ปัจจัยหลัก คือ คน (Man) เครื่องจักร (Machine) กระบวนการ (Method) และวัตถุดิบ (Material)
